Norges offentlige utredninger **2000: 30**

# Åsta-ulykken, 4. januar 2000

## Hovedrapport

Rapport fra undersøkelseskommissjon oppnevnt  
ved kongelig resolusjon 7. januar 2000.

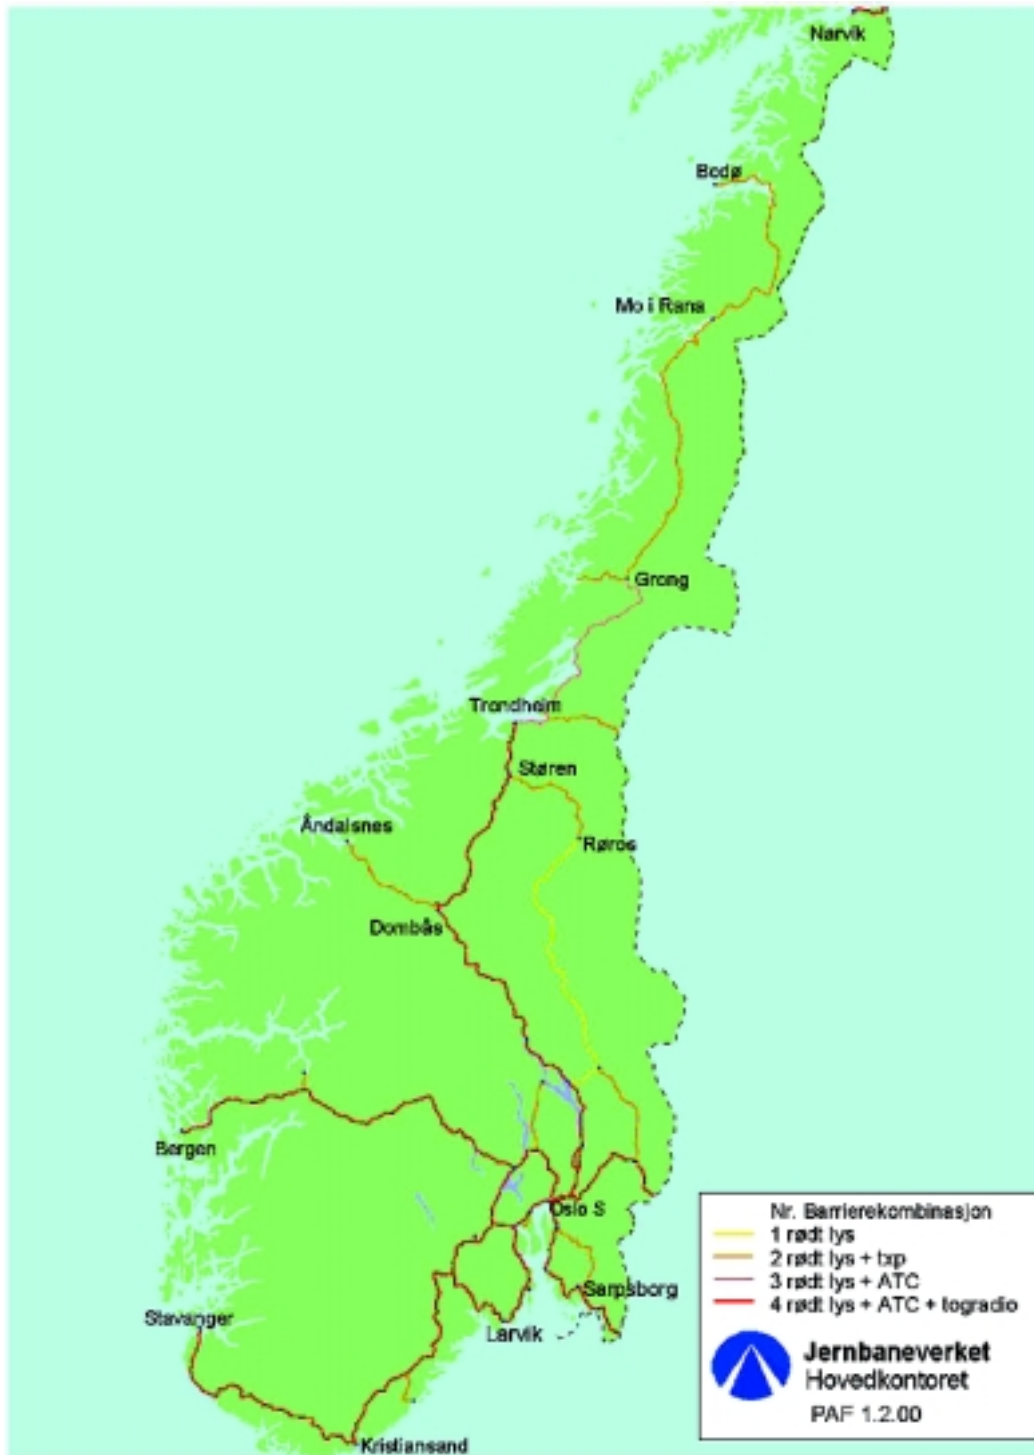
Et eksempel på dokumentasjon som i all sin enkelhet kan være et avgjørende beslutningsunderlag, er kartet over det norske jernbanenettet med oversikt over eksisterende sikkerhetsbarrierer på de ulike banene, se figur 8.4. Kartet er utarbeidet av Jernbaneverket etter ulykken 4. januar i år. Kartet illustrerer tydelig at utbyggingen av de tekniske sikkerhetssystemene ikke er kommet like langt på alle baner og at Rørosbanen har det laveste sikkerhetsnivået. Dersom dette kartet hadde vært utarbeidet tidligere ville det antagelig ledet til et spørsmål om hvilke kompensierende tiltak som kunne eller burde iverksettes. Denne type informasjon må det legges til grunn at kunne kommet frem i en overgripende risikoanalyse.

Figur 8.4 Barrierekombinasjoner på de ulike banestrekninger i Norge. Rørosbanen er eneste fjernstyrte strekning med kun en barriere

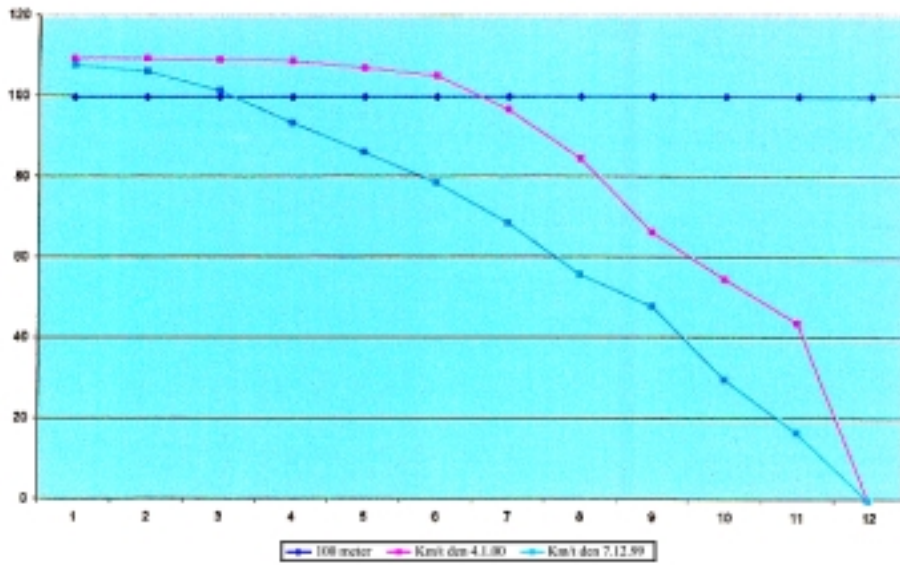
Kommisjonen har foretatt en sammenligning av ferdskriverne fra nordgående tog ulykkesdagen og siste tilsvarende rute som Lodgaard hadde 7. desember 1999. Denne sammenligningen viser at kjøremonsteret både inn og ut fra Rudstad er mer eller mindre identisk for de to turene, jf. figur 9.1 og 9.2. Den eneste forskjellen sammenligningen viser er at nedbremsingen inn mot Rudstad ulykkesdagen var noe kraftigere enn 7. desember. Dette kan indikere at Lodgaard ikke hadde planer om å stoppe på Rudstad og forventet kryssing med tog 2302 på Rena.

Figur 9.1 Lokomotivfører Lodgaards kjøremønster inn til Rudstad stasjon 4. januar 2000 sammenlignet med kjøremønsteret på samme rute 7. desember 1999

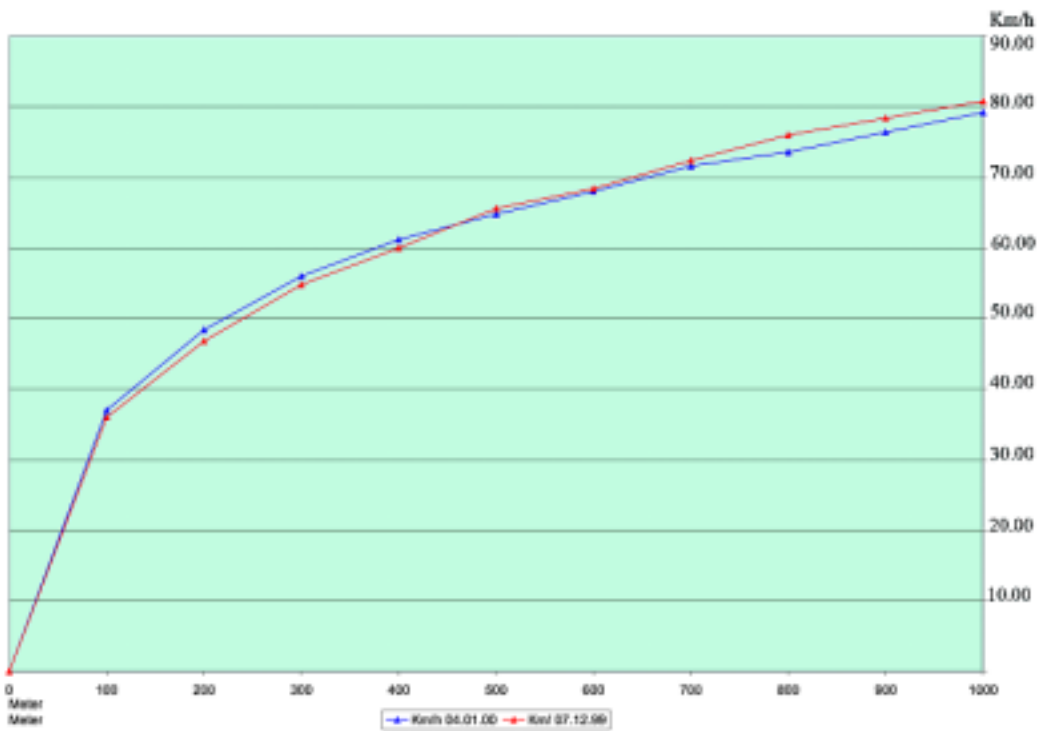
Figur 9.2 Lokomotivfører Lodgaards kjøremønster ut fra Rudstad stasjon 4. januar 2000 sammenlignet med kjøremønsteret på samme rute 7. desember 1999
